# REPARACIÓN DE CHIMENEA 2 EN CENTRAL TÉRMICA ENEL SUGRES, SVERDLOVSK (RUSIA)

## MEMORIA DESCRIPTIVA

EN MOSCÚ, A 30 DE OCTUBRE DE 2.018

**+TÍTULO DE LA OBRA: REPARACIÓN DE CHIMENEA DT 2 SUGRES**

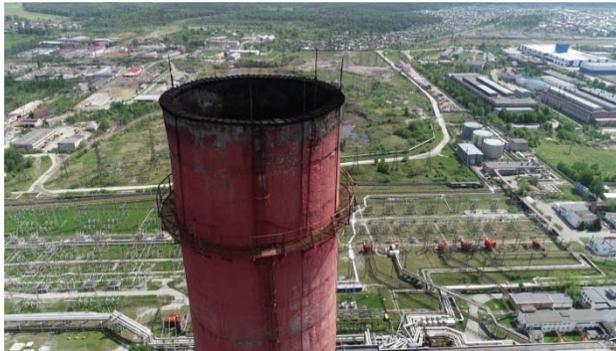
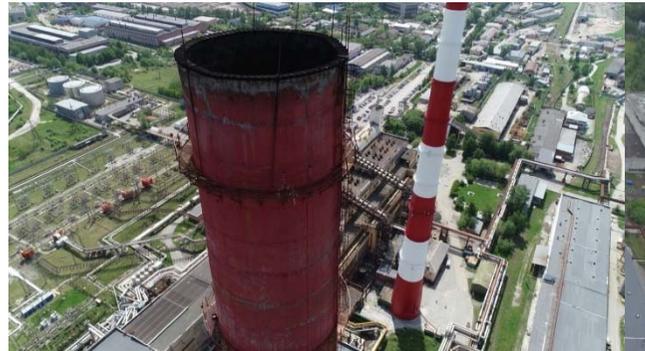
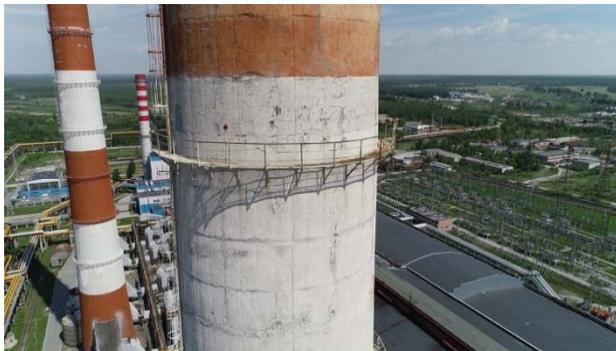
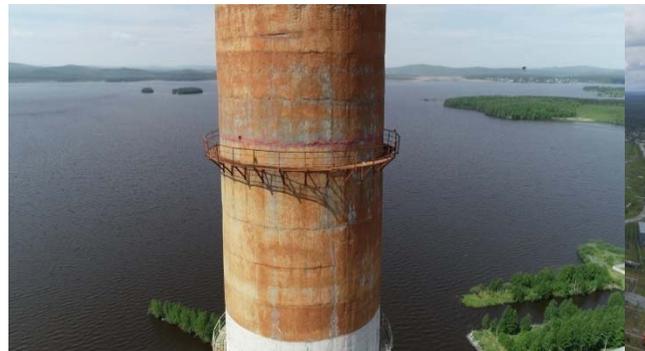
Se realiza una inspección inicial con dron para comprobar que el acceso está en buen estado. Posteriormente se realiza una inspección más exhaustiva de las estructuras. El aparato utilizado es un dron DJI Phantom 3.

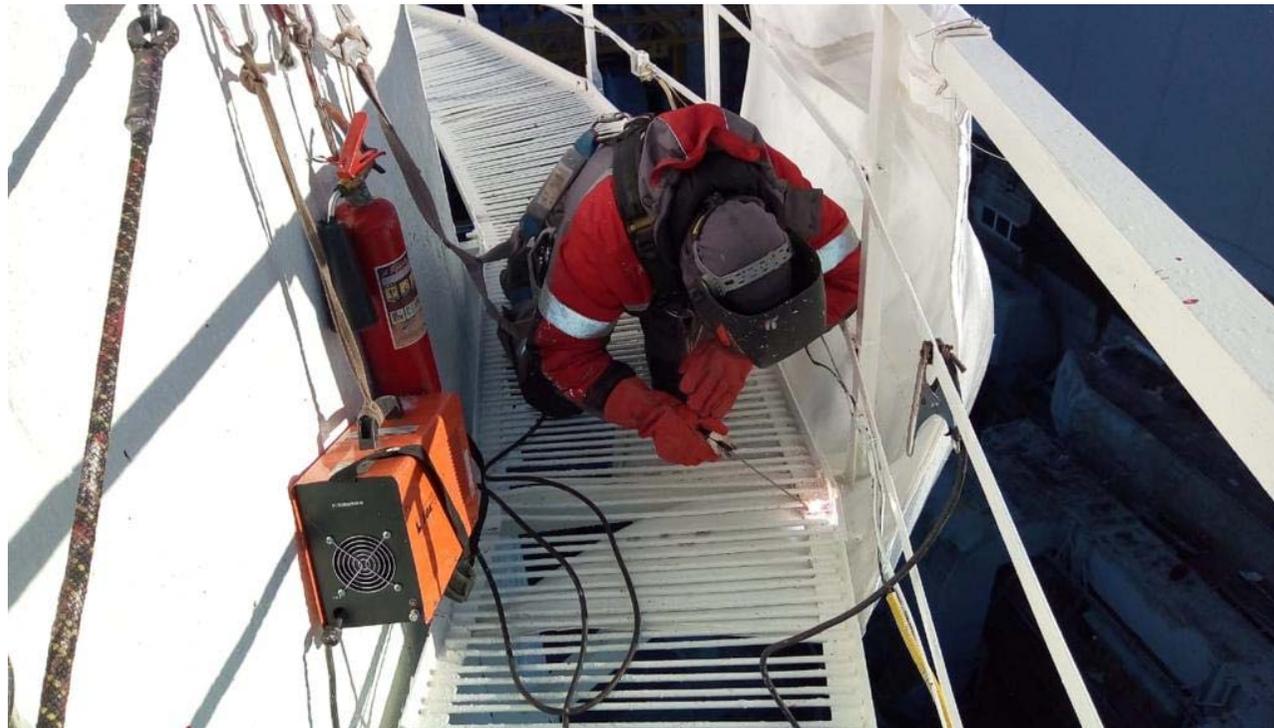
Durante la inspección se observa que hay estructura metálica dañada (pisos y barandillas) y además, estructura antigua, como tubos metálicos, ya no están en uso. Se procede a la retirada de la estructura metálica no utilizada y a la reparación de la estructura metálica dañada

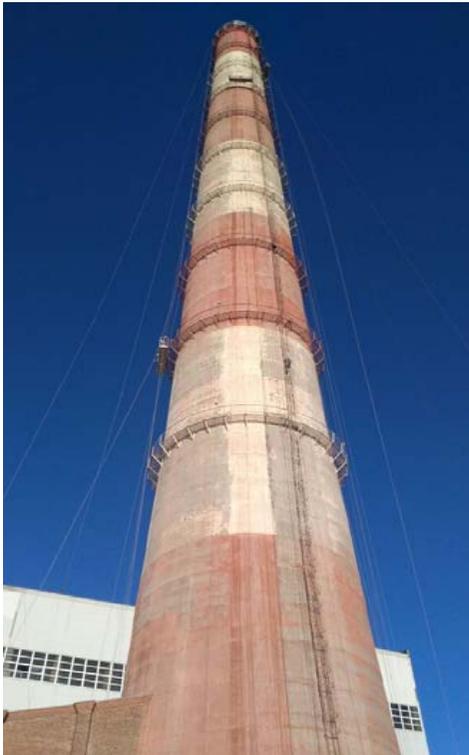
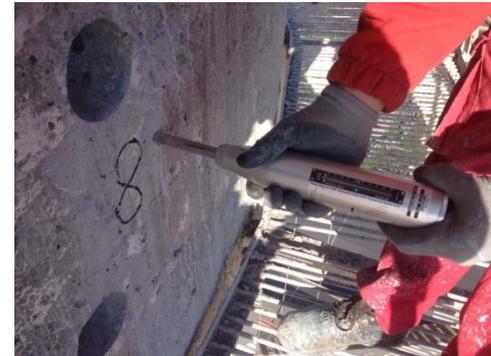
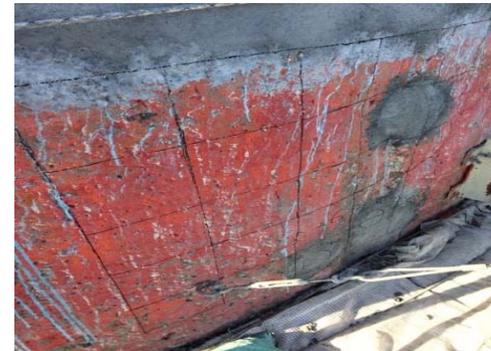
Para realizar los trabajos de inspección, se han sacado muestras de hormigón de la chimenea para posteriormente analizarlas en laboratorio. También se ha comprobado la resistencia de la superficie de hormigón mediante un esclerómetro y el recubrimiento de hormigón sobre la armadura

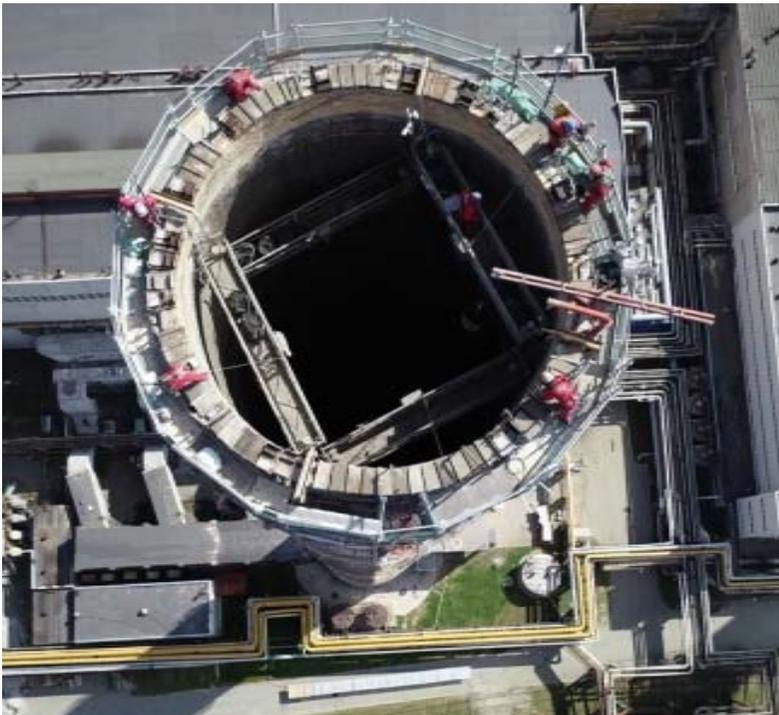
Se realiza una inspección de las placas de hierro fundido, desmontando la coronación de forma individual y volviendo a realizar la instalación de las placas. Finalmente las placas se pintan con un revestimiento antiácido

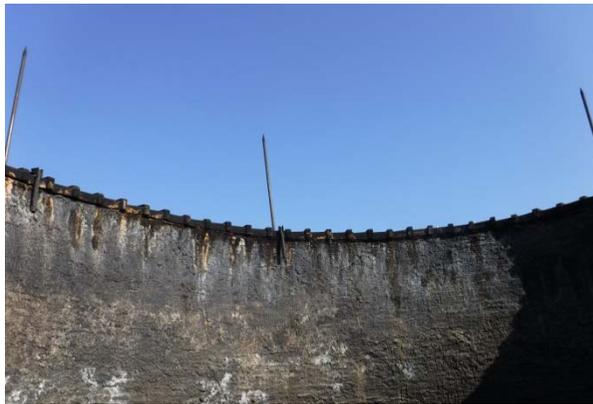
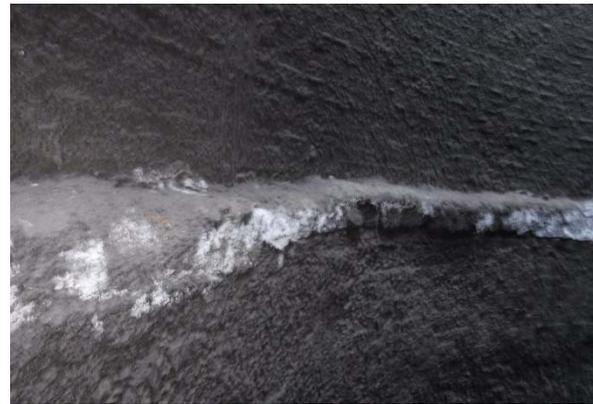
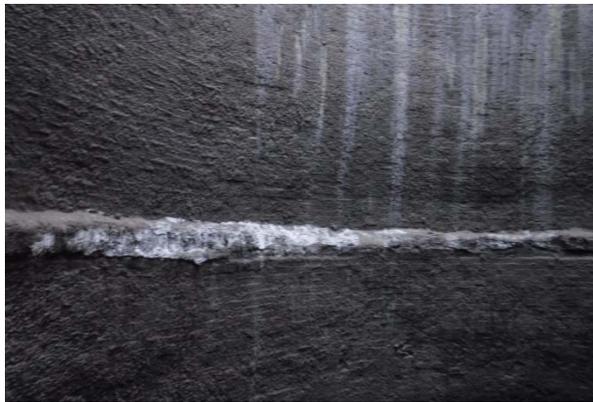
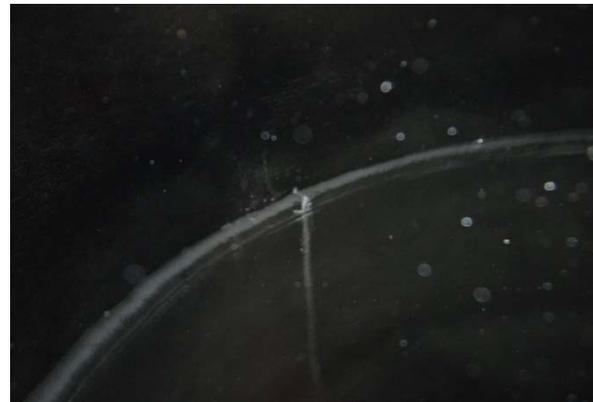
Se realiza inspección del interior de la chimenea con videocámara
