INFORME DE LA OBRA DE RESTAURACIÓN INTEGRAL DEL PUENTE DE PIEDRA DE CUZCURRITA, 2018.

EXPTE.003/2018 RESTAURACIÓN INTEGRAL DEL PUENTE DE PIEDRA DE CUZCURRITA EN LA CARRETERA LR-307

COMUNIDAD AUTÓNOMA DE LA RIOJA.
Consejería de Fomento y Política Territorial
D.G. de Obras Públicas y Transportes.

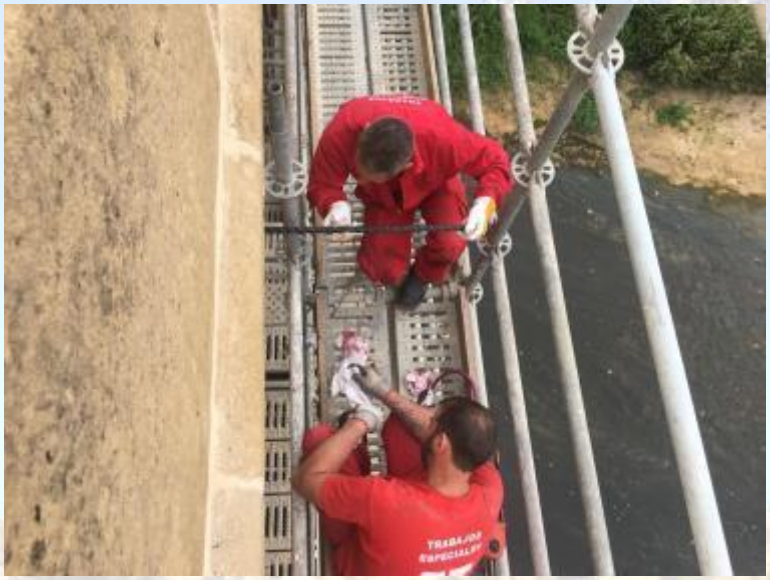
CONSOLIDACION DE ARCOS CON PERFORACION DE DIAMANTE Y ANCLAJES DE BARRA DE FIBRA DE VIDRIO Y RESINA EPOXI
