# REPARACIÓN DE CHIMENEA 2 EN CENTRAL TÉRMICA ENEL SUGRES, SVERDLOVSK (RUSIA)

## MEMORIA DESCRIPTIVA

EN MOSCÚ, A 30 DE OCTUBRE DE 2.018

**+TÍTULO DE LA OBRA: REPARACIÓN DE CHIMENEA DT 2 SUGRES**

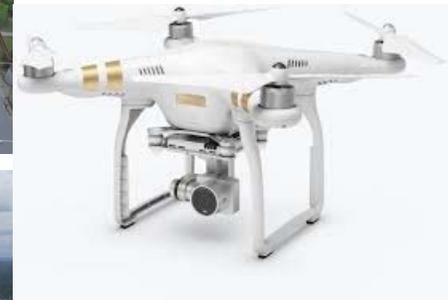
Se realiza una inspección inicial con dron para comprobar que el acceso está en buen estado. Posteriormente se realiza una inspección más exhaustiva de las estructuras. El aparato utilizado es un dron DJI Phantom 3.

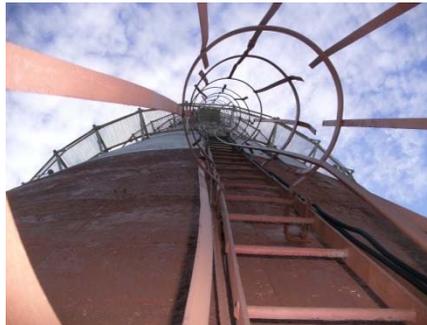
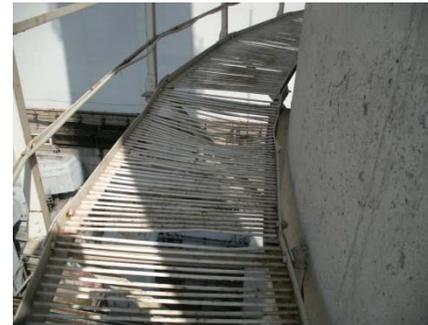
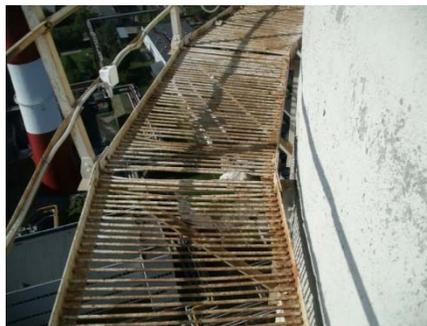
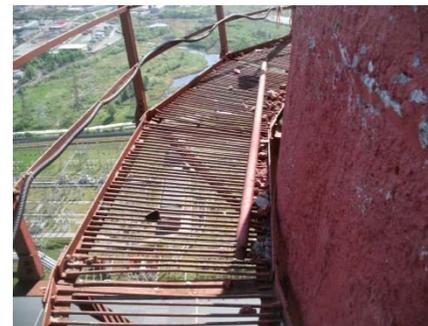
Una vez comprobado que el acceso está en buen estado, los trabajadores suben por primera vez a la chimenea instalando las líneas de vida en la escalera y en todas las plataformas. Todo el ascenso se graba para posteriormente analizar las imágenes y realizar los informes correspondientes

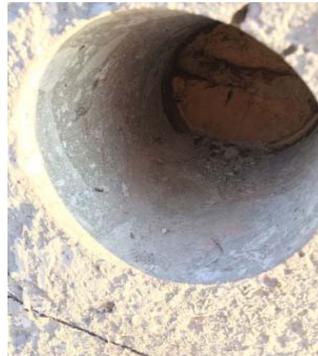
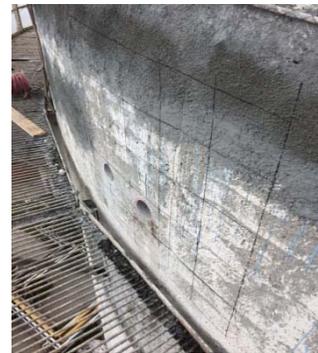
Para realizar los trabajos de inspección, se han sacado muestras de hormigón de la chimenea para posteriormente analizarlas en laboratorio. También se ha comprobado la resistencia de la superficie de hormigón mediante un esclerómetro y el recubrimiento de hormigón sobre la armadura
