## PISOS BERTRAND

Conjunto de edificios de Sant Feliu de Llobregat conocido con el nombre de "Viviendas Bertrand" o "Pisos Bertrand".

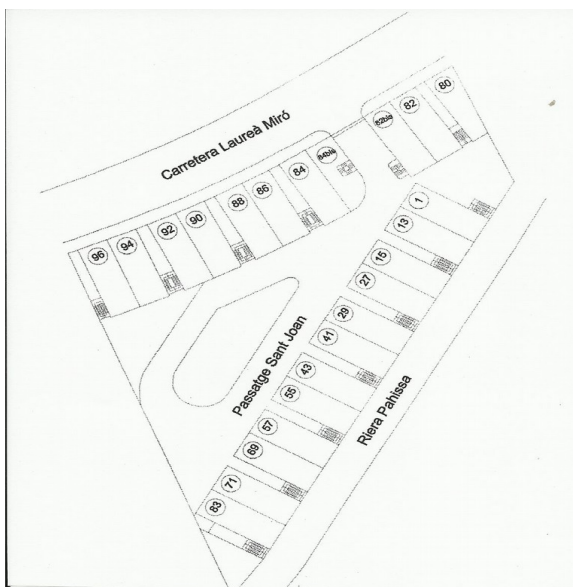
### **Esquema :**

En el siguiente esquema se puede observar el conjunto de la edificación.

El conjunto se desarrolla en dos bloques, uno a lo largo de la calle Laureà Miró y otro por la Riera Pahissa. El espacio interior que queda entre ambas calles no paralelas se ocupa como espacio público entre los dos bloques de edificios, conformando el pasaje Sant Joan, desde donde tienen acceso a las viviendas.
