Horquillas reforzadas

STILL

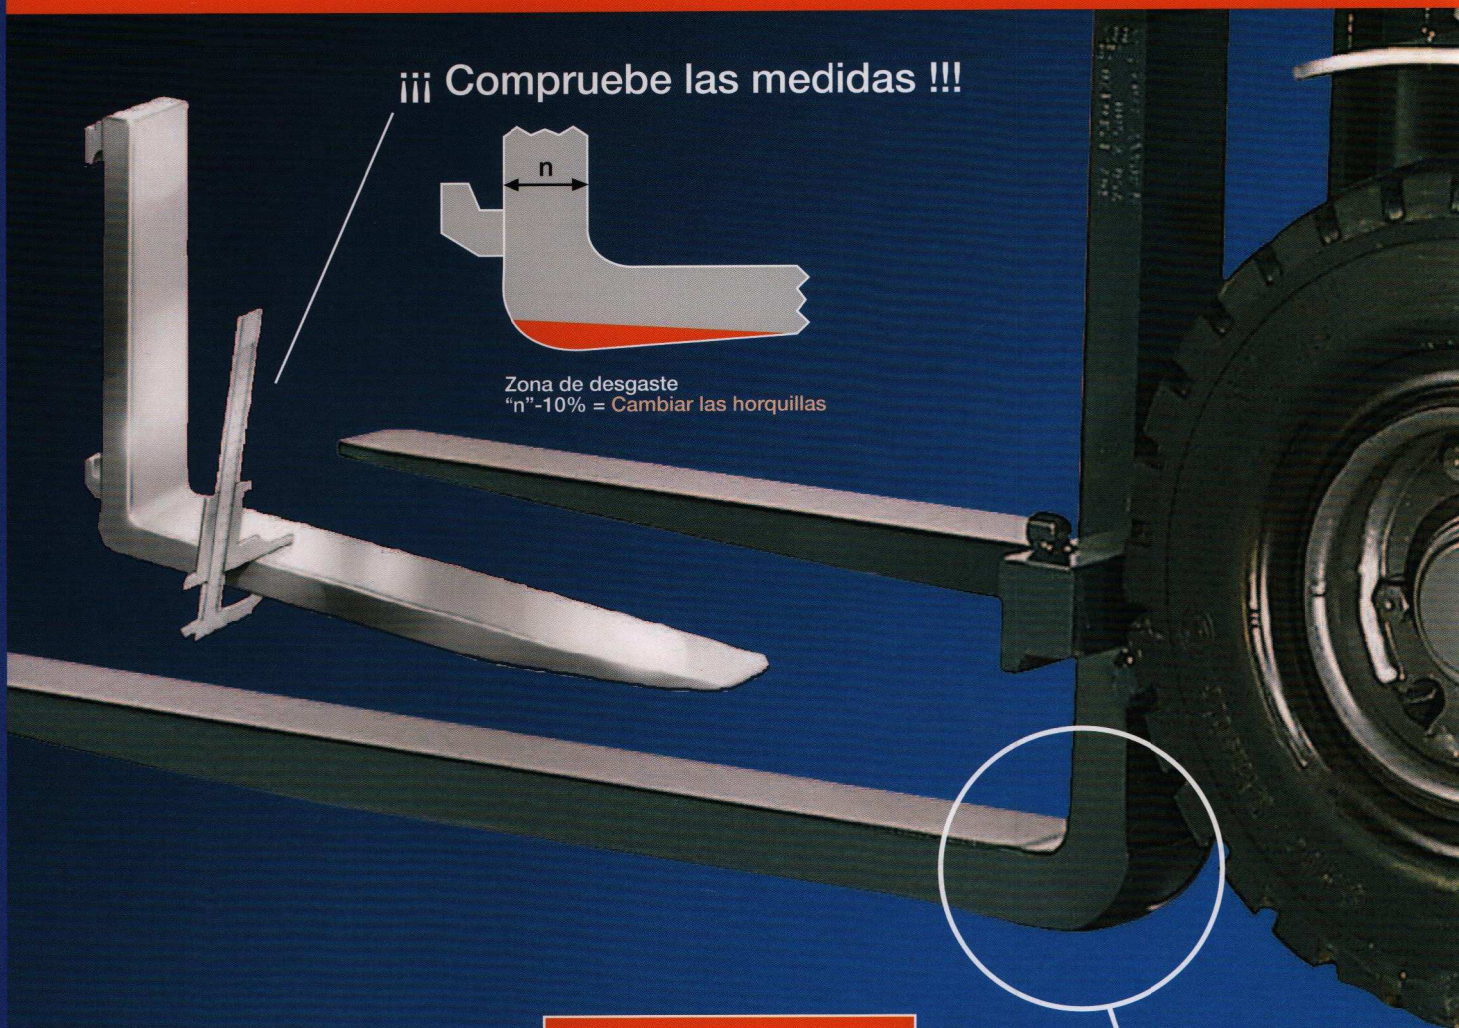
Zona de desgaste
"n"-10% = Cambiar las horquillas

Un desgaste superior a un 10% obliga forzosamente a su sustitución

iii Compruebe las medidas !!!

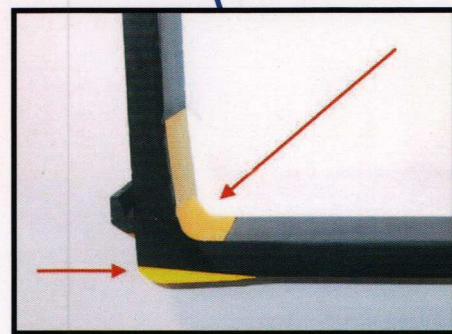
Gran volumen en la zona de desgaste del talón que garantiza una larga vida útil.

Las horquillas STILL tienen una protuberancia en el talón
